# ペンストックの腐蝕度と強度の問題

新三菱重工業 KK  
神戸造船所研究部\*

栄 幸 雄

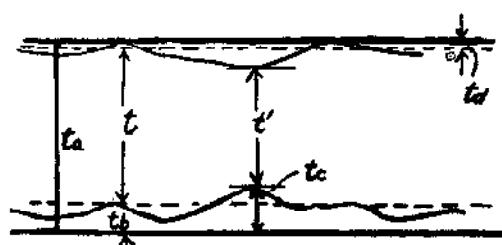
即ち超音波厚み計等を用いて肉厚を測定する場合は、第1図に示すように比較的表面凹凸の少ない箇所 ( $t$ )

第1図 腐食度と測定値の関係

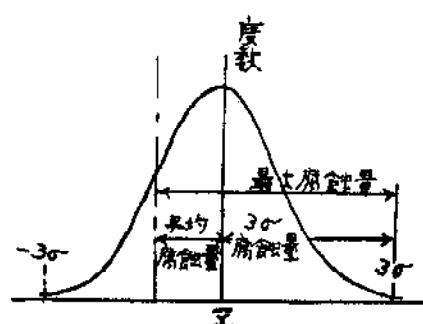
第2図 肉厚測定値の分布と最大腐蝕量の設定

の肉厚しか測れないので（表面凹凸1.5mm以上では共振波が求められない）局部的に大きい腐蝕量を示す箇所の推定値として  $\bar{x} + 3\sigma$  の値を採用したものである。第2図は上記の関係を示す。また石膏型で転写したこの種局部腐蝕部の凹凸波形の一例を第3図に掲げた。

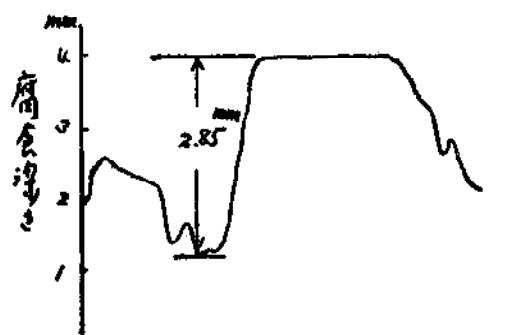
第3図 石膏型による水圧鉄管内面腐食

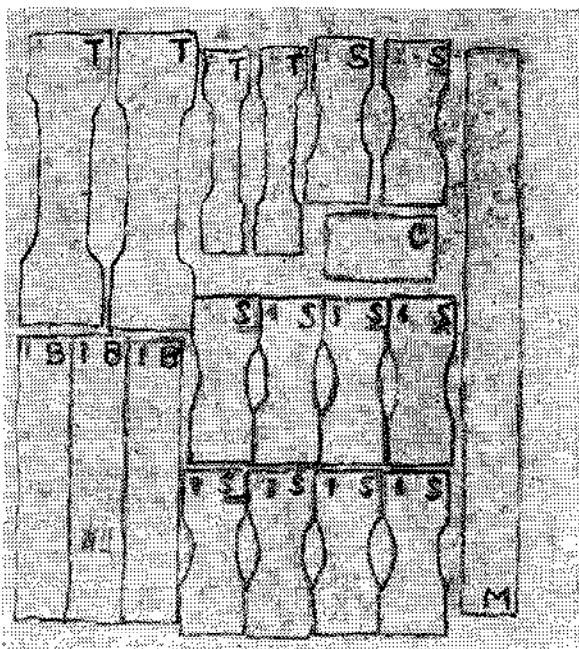
写真 5 採取パネルよりの試験片採取要領 [A材]

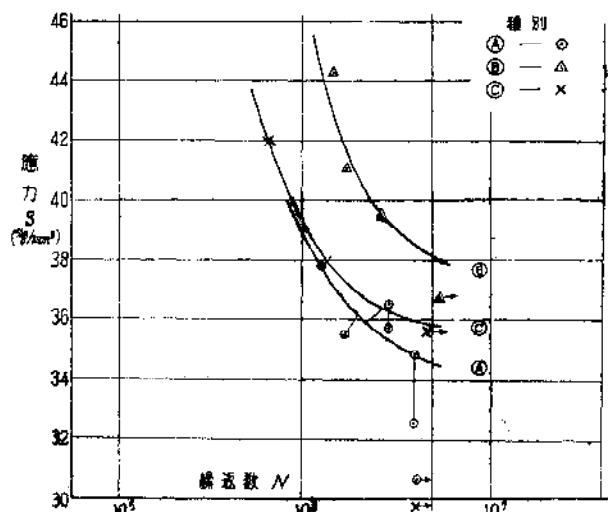
第 4 図

シェンク式曲げ疲労試験機 (3,600r.p.m.) により繰返数  $5 \times 10^6$ まで行なそた結果は第 4 図、第 5 図のようで、第 5 図中破線で示したように腐蝕孔底での最小厚さで考えた場合は仕上時と比しごく僅か低い疲労強度を示し、かつ夫々の管の順位は仕上時と同じであつた。処が腐蝕

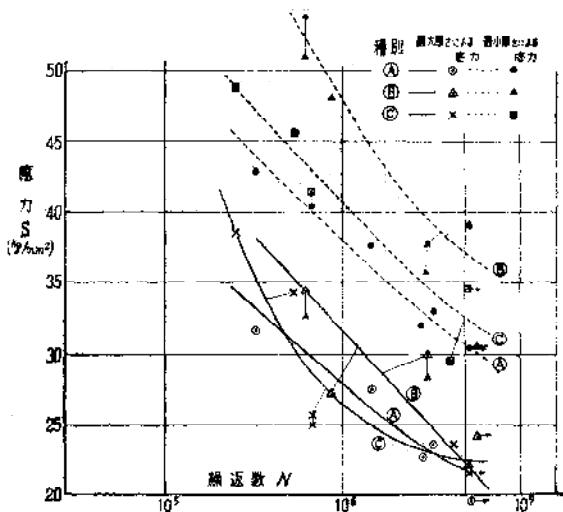
第 5 図

孔を含まぬ最大肉厚で考えた場合はA, B, C 3 管共殆んど同一の値に接近した低い値を示し、腐蝕切欠の影響を示している。

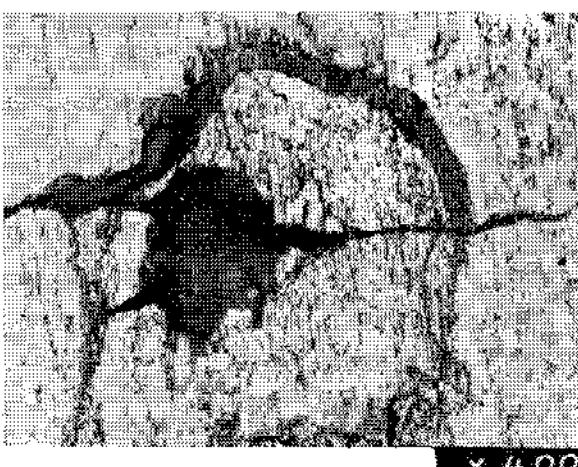
写真 6 腐蝕疲労亀裂の一例  
シェンク式曲げ腐蝕疲労、繰返数：200 万回後の状況 (no etch) (以下14頁に続く)

なお、この種構造物の腐蝕疲労度の検査法として管内面の Hair Crack の有無を調査する方法が挙げられているが、これに対する裏づけとして本試験における Test Piece の腐蝕疲労度と Hair Crack の発生進展について各継返数で追跡した結果を紹介すると、材質により Hair Crack 発生を見る継返数には相違があるが、いづれも孔蝕底に Crack の発生を見、継返数の増大と共に進展してゆくのが見られた、写真6はその一例を示す。問題は上記のような Hair Crack の発生時期と腐蝕疲労限との関係であるが、この点についてはわれわれの実験では試料数も少なく断定的なことは擱めなかつたが、東大生産技術研究所北川氏らの研究によると、腐蝕疲労寿命の20%以内の比較的初期に Hair Crack の発生があるようである。
