船体の脆性破壊事故例について

大阪大学工学部

大 谷 碧
上 田 幸 雄

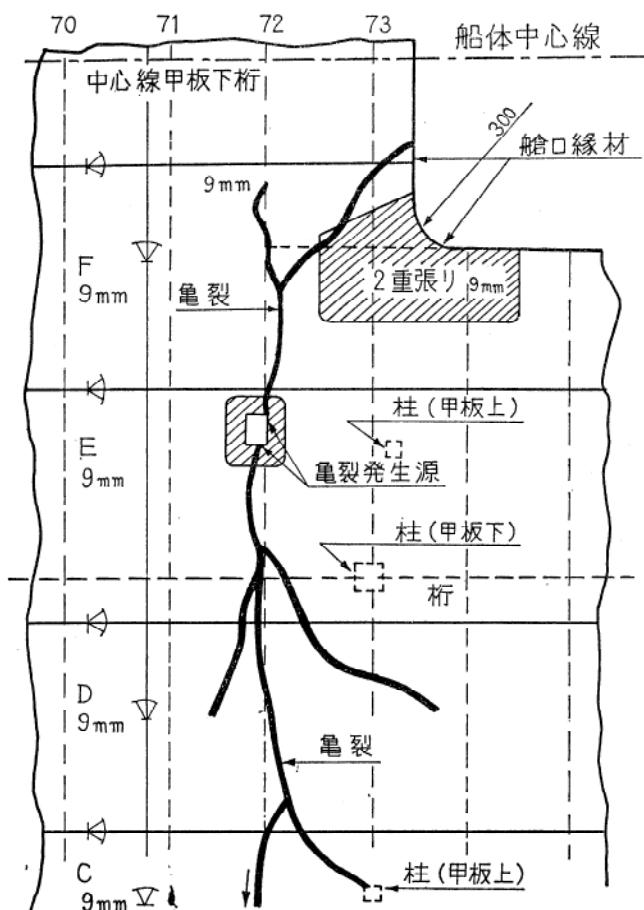
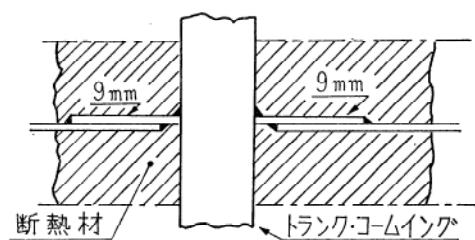
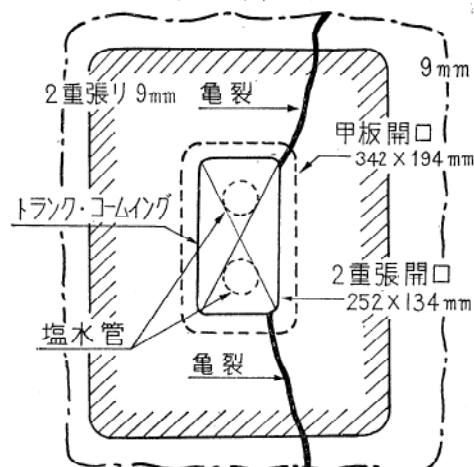
図1 冷凍船

1957年に建造された載荷重量7,000トンの冷凍船が、1958年4月に入渠中、冷凍室の甲板に大亀裂が発生した。その時の冷凍液は-30°Cで外部に対する温度の絶縁が悪く船のトランク・ユームイング附近は-25°Cになっていた。

この事故の要因としては、まず最初に冷凍パイプの絶縁不良による他の部材の温度低下が挙げられる。この他、開口部補強板が手動ガス切断されていたため内周隅部に鋭い角を残していたし、温度差により甲板の広範囲に熱応力が生じていた。また、使用鋼板のV切欠シャルピー衝撃試験における破壊が、延性から脆性に移る遷移領域は-20°Cであって-25°Cの温度状態における脆性破壊の発生と、-15°C~-20°Cの伝播を防げなかったと考えられる。

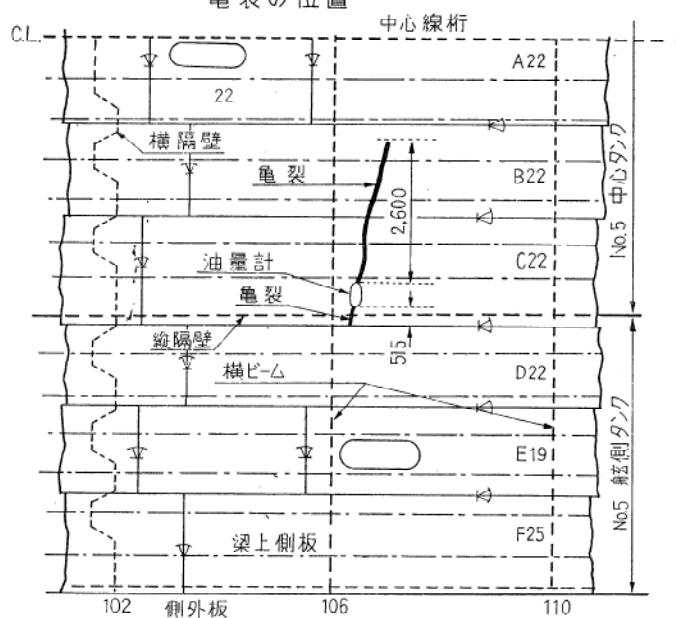
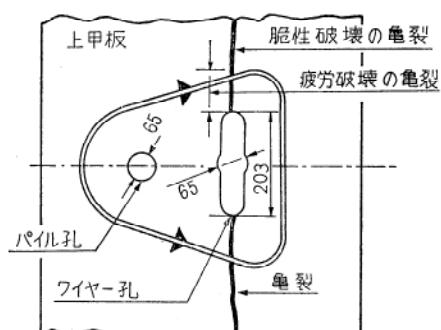
図2 タンカーの上甲板

1952年に建造された排水量12,000トンのタンカーが、1960年12月、停泊中に、中央上甲板に大亀裂が発生した。その亀裂の発生位置は油量計測口で亀裂は約2.6Mにも及んでおり、破面の最初の100mmは錆びていた。この部分の亀裂は高応力疲労によるものと考えられる。この場合は図2に示したように長円形をした油量計測口が、船の長さ方向に生じる引張応力と直角になっており大きい応力集中を生じることになる。さらに計測口がガス切断のままで仕上げられておらなかったことも局部的高応力の発生をうながし、塑性疲労亀裂の発生となった。なお、鋼材の切欠靱性は、やや劣っており疲労によって生じた亀裂の伝播が促進されることになる。

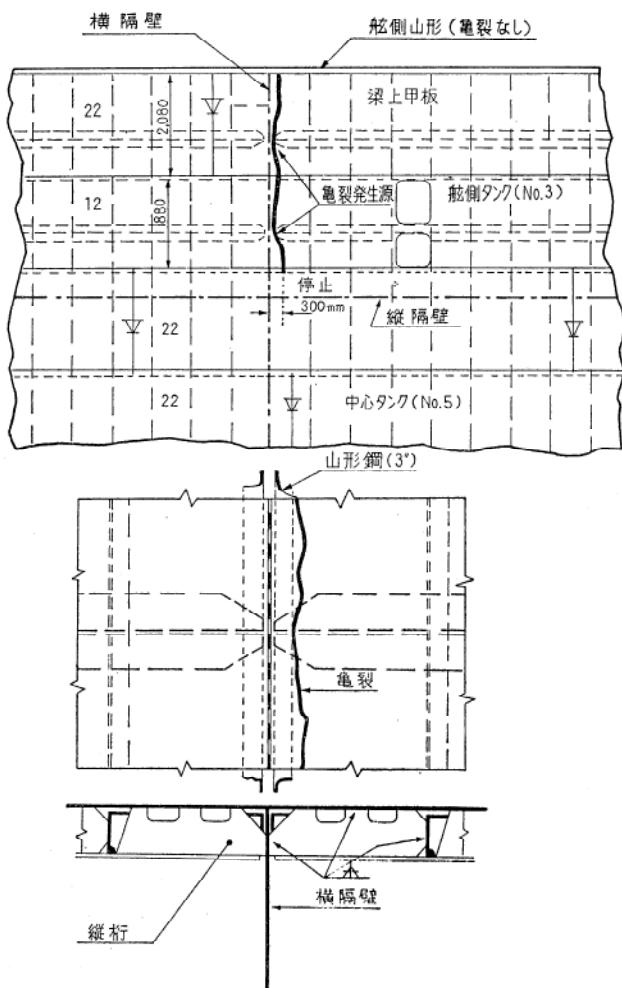
図3 タンカーの梁上側板

載荷重量15,400トンのタンカーが1945年に建造され、1959年2月13日、14,141トンの原油を積んで入港し、翌14日、荷おろしを完了した。それから15日に、燃料油1,500トンを第1および第2番の中央タンクに積んだとき爆音と共に破壊した。

この船は鉄と溶接の混用船であったが、横隔壁のところで甲板下桁が不連続となっているため構造上の剛性の急激な変化があったこと、および積油状態が悪くかなり高応力になっていたことが主な原因であると考えられる。

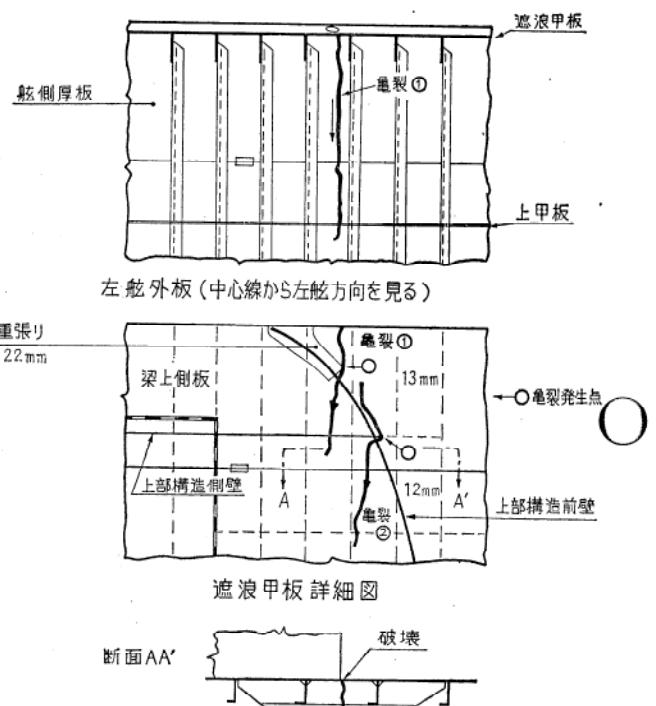
図4 貨物船の遮浪甲板

事故を起した船は、上甲板の上にさらに遮浪甲板と呼ばれる甲板を一層設けた貨物船で、1949年建造され載貨重量は8,400トンであった。事故は北太平洋で荒天を航行中、爆音と共に2つのクラックが遮浪甲板上の上部構造前壁との継目の隅肉溶接から発生した。

要因としては、高い外力と幾つもの部材の集ったための構造的な応力集中および溶接残留応力などが考えられる。

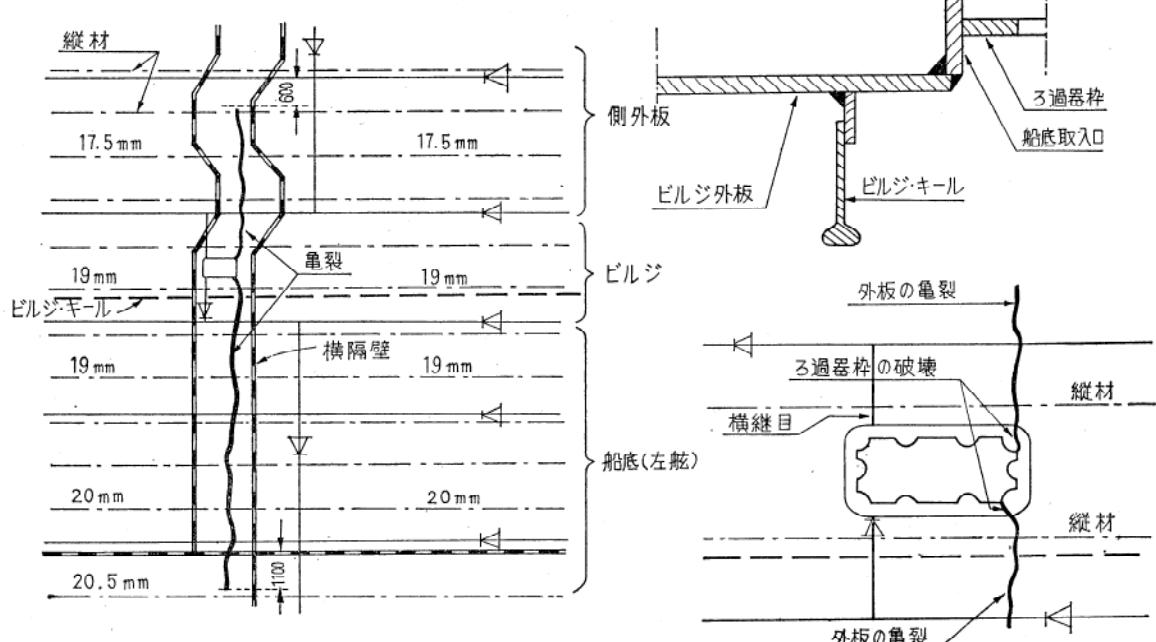
図5 タンカーのビルジ外板

1947年に建造された載荷重量、18,500トンのビルジ外板の損傷例である。損傷の発生したものは1956年2月で16,790トンの油を積み航海中、北海で荒天にあいポンプ室に浸水した。

このタンカーの場合には、ビルジ外板に大きな引張応力が作用したのが直接の原因と考えられるが、海水取入口の枠の材質が良くなかったことおよび就航後8年を経過しており、脆性破壊の起因になった亀裂が疲労によって生じていたことが認められている。

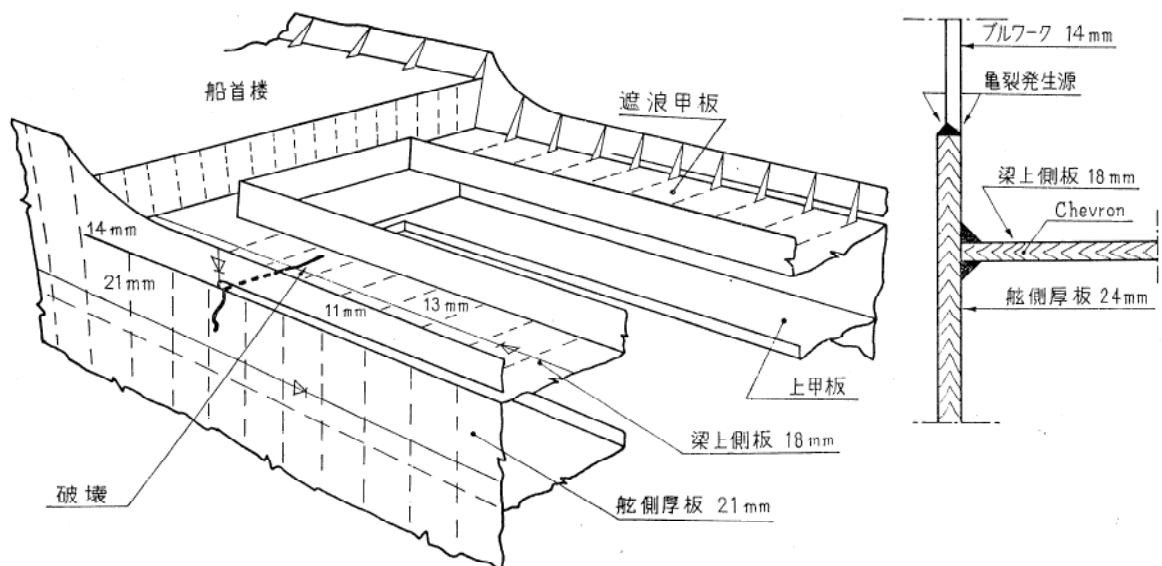
図6 遮浪甲板型貨物船の梁上側板と舷側厚板

1953年に建造された載荷重量6400トンの貨物船に1959年2月、荒天中で亀裂が発生した。その発生点は舷側厚板とブルワークとの接合部の排水孔前端で、その点には鋭い角による切欠効果と溶接止端部のへこみにおける割れが事故の要因と思われる。

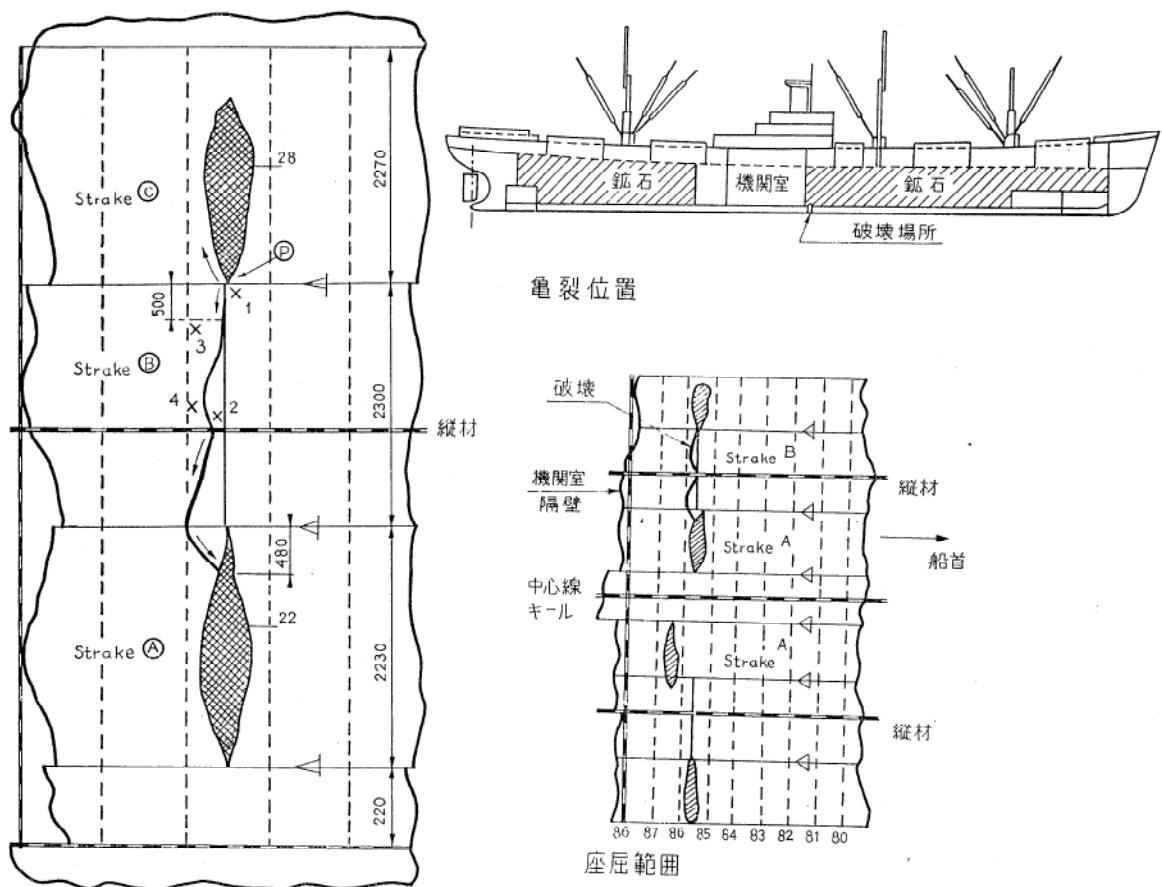
図7 リバティー船の船底

米国で建造された戦時標準貨物船（載荷重量10,700トン）が、1961年2月、荷物を満載し荒天を航海中（水温15°C）船底にクラックを生じた。

破壊部には船底凹損が認められた。この凹損は船の中央部の最も大きい曲げモーメントが働く場所に起っており、高い圧縮応力のもとでの局部座屈によるものである。また凹損によって船底の剛性が低下し、比較的大きい局部変形を生じることと、歪時効による材質の脆化が原因しているものと考えられる。
