溶接氣槽の破壊試験

阪神内燃機工業KK検査課長 増井博志

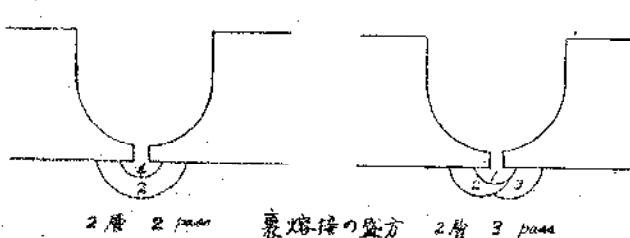
第9図

又裏溶接は特に注意を払つて行い第9図の如き半分は2層 2 Pass 他の半分は2層 3 Pass とした。そして溶接完了後ヶガキにて表溶接の中心線を裏面にうつし其の一一致を確めた。

然るに慎重なる作業にも拘らず2層 2 Pass の部分に1個所中心線より偏位し

て居る個所を発見した。依つてこの点をマークしておいた結果して後述の如くこの点が破壊の原因となつたのである。

破壊の起点はかねて予期したる如く裏溶接の不良箇所より発生して居る。破壊状況は前回と全く同じでこの部分が衝撃的に引き裂かれて鉛物状破面を呈し次に溶接線に沿い剪断されて平滑なる滑面を示して居る。又試験に先立ちレントゲン試験にてプローホール 2 個処を発見して居たが破壊には何等関係はなかつた。

は第1回気槽にては 18 %減、又裏溶接に注意を払つた第2回気槽にては 8 %の減少となつてゐる。これは裏溶接の不完全さに起因するものであつてこれを完全にする事により益々好結果を得られる事と思われる。然して第2回気槽の裏溶接の欠陥が 2 層 2 Pass の部分にあらわれたに鑑み今後は 2 層 3 Pass にするのが安全である。又開先も更に広く且つ深くするのがよろしかろう。又裏溶接表面は波形をとつて平滑にし曲面と一致せしめて応力の集中及び腐蝕の促進を避けしめる様にした方がよい。兎に角溶接気槽の製作に關し裏溶接を除いては大体に於いて所期の満足すべき成果を認め得た。即ち適当に設計され良質の材料を使用し優秀なる溶接技術者が慎重なる注意をもつて臨めば母材に対する材料的変化も少なく又気槽の常用圧力を 30 kg/cm^2 として安
