溶接氣槽の破壊試験

阪神内燃機工業KK検査課長 増井博志

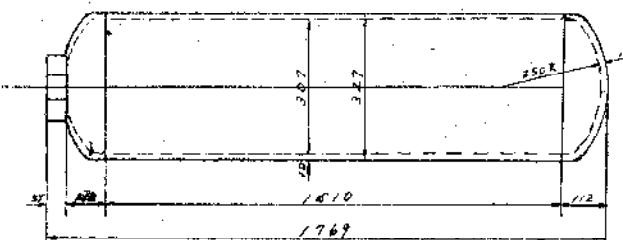
第1図 120L 溶接氣槽

実験には容量 120L の氣槽を使用した。其の構造は第1図に示す通りであつて其の溶接線は氣槽胴の長さの方に向に1個所鏡板は前後共勿論円周方向に溶接した。溶接面の開先は第2図に示す通りであつて機械でU字型に削り又成型にはすべて水圧プレスで行い打撃は厳禁した。開先の形状及び合せ目Sはすべてゲージにて検査を行い齊一なるを確認した。仮溶接は洞接手全線に対して長さ20耗宛5個所、周接手にては長さ20耗宛6個所を1層盛にて行つた。尙これは本溶接の隙間取除かぬ為、溶け込みの完全と亀裂の防止に極力注意した。尙溶接順序は初

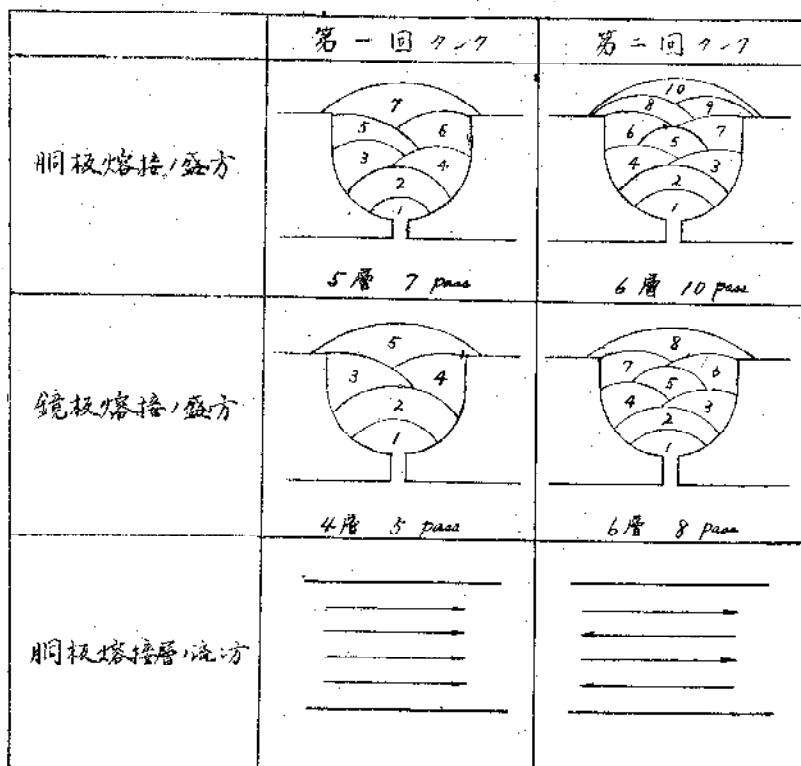
第8図

層の盛方及び流し方に就いての相違は第8図に示す通りである。

又裏溶接は特に注意を払つて行い第9図の如き半分は2層 2 Pass 他の半分は2層 3 Pass とした。そして溶接完了後ヶガキにて表溶接の中心線を裏面にうつし其の一一致を確めた。

然るに慎重なる作業にも拘らず2層 2 Pass の部分に1個所中心線より偏位し

て居る個所を発見した。依つてこの点をマークしておいた結果して後述の如くこの点が破壊の原因となつたのである。

破壊の起点はかねて予期したる如く裏溶接の不良箇所より発生して居る。破壊状況は前回と全く同じでこの部分が衝撃的に引き裂かれて鉛物状破面を呈し次に溶接線に沿い剪断されて平滑なる滑面を示して居る。又試験に先立ちレントゲン試験にてプローホール 2 個処を発見して居たが破壊には何等関係はなかつた。

は第1回気槽にては 18 %減、又裏溶接に注意を払つた第2回気槽にては 8 %の減少となつてゐる。これは裏溶接の不完全さに起因するものであつてこれを完全にする事により益々好結果を得られる事と思われる。然して第2回気槽の裏溶接の欠陥が 2 層 2 Pass の部分にあらわれたに鑑み今後は 2 層 3 Pass にするのが安全である。又開先も更に広く且つ深くするのがよろしかろう。又裏溶接表面は波形をとつて平滑にし曲面と一致せしめて応力の集中及び腐蝕の促進を避けしめる様にした方がよい。兎に角溶接気槽の製作に關し裏溶接を除いては大体に於いて所期の満足すべき成果を認め得た。即ち適当に設計され良質の材料を使用し優秀なる溶接技術者が慎重なる注意をもつて臨めば母材に対する材料的変化も少なく又気槽の常用圧力を 30 kg/cm^2 として安
