## 住宅の地震被害と耐震

特集2  
ハイテク推進  
セミナー

京都大学 生存圏研究所  
教授 五十田 博 氏

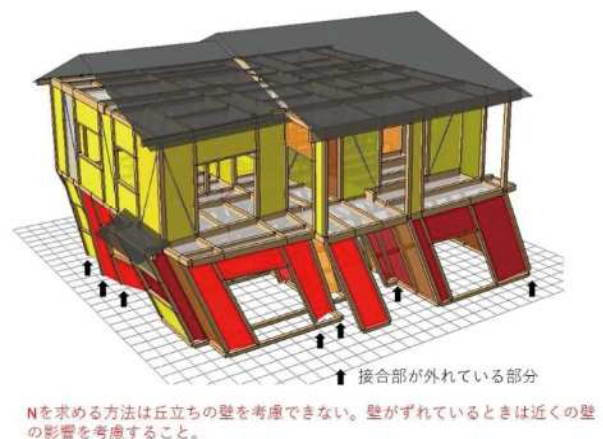
図3 保有耐力接合されていない接合部

ば、木造の接合部の設計では、上下階の壁の配置や壁の強さによって、必要な接合部の性能が決まりますが、その際、計算上の留意点を説明しています。例えば、図3は築3年で倒壊してしまった住宅の振動の途中の解析結果です。接合部がはずれています。接合部がはずれないものは、倒壊に至らないことがわかっています。接合部以外にも、構造計画の基本となる壁のバランス、例えば、南面に開口部が大きくとられ、ねじれやすい住宅についても、図4のように模型などを用いて説明しました。加えて、建築基準法が担保しようとしている性能が過去最大級の地震に対して倒壊をしないことであって、損傷を防ぐことや余震に対する安全性などは目指していないこと、なども説明しました。また、熊本地震の2年後に、悉皆調査を実施した益城町中心部の建物の復旧調査をおこないました。目的は、地震被害の程度

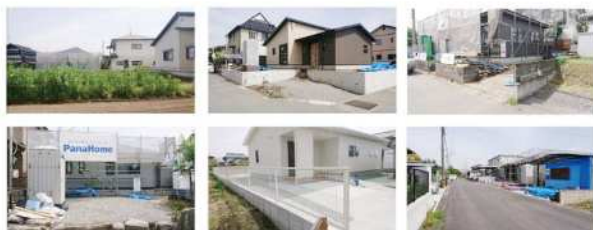
図5-1 熊本地震復旧調査

熊本地震復旧調査 2018年4月16日、17日

予想よりも多くの家が建て替わっている!!!

木造建物の2年後の状況

と建て替えや修復の実態を関連付けようというものです。結果は、全壊した住宅の大半が取り壊されることは予想通りでしたが、外観上一部損壊のレベルであってもそのうちの約半数の住宅が取り壊されるという結果になり、被害の程度を少なくとも一部損壊以下に抑えないといけない、というものでした。

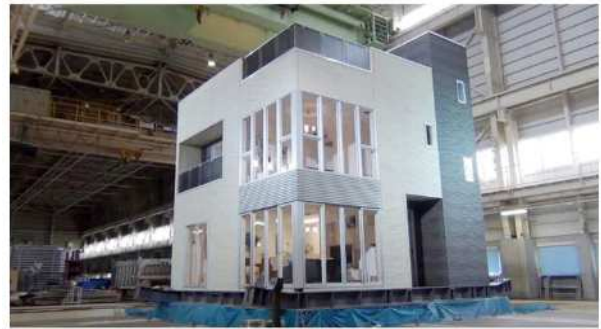
図7 壁量2倍を振動台実験で性能確認

振動実験を見ていただきます。北面に壁が多く、南面には壁が少ない建物です。こんな建物であっても必要量が2倍あれば、熊本地震の本震に対して、応答変形は20mm程度におさまることがわかります。

熊本本震 20mm

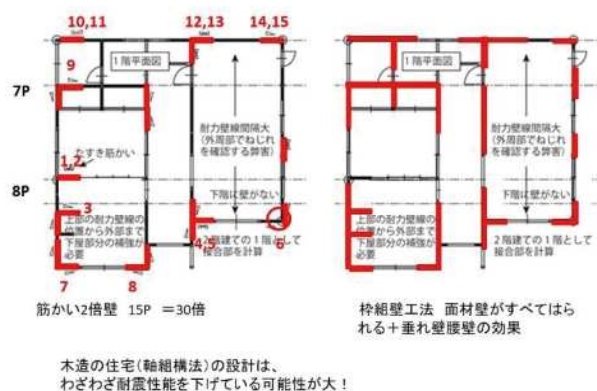
図9 在来軸組構法と枠組壁工法の違い

そんな実際には難しいという方がまだまだおられるかもしれません。枠組壁工法の無開口壁は基本的に構造用合板などを張って耐力壁としています。

枠組壁工法ではできているわけですが、なぜ軸組構法できないのでしょうか？熊本地震の後の枠組壁工法の自社の被災状況を調べたメーカーさんがいましたが、正確に計算したわけではありませんが、壁量の充足率は2倍を超えているものが数多くありました。一見して平均は2倍を超えているのではという印象です。わざわざ設計という行為で耐震性能を下げているのが軸組構法と現在では言わざるを得ないような状況です。壁量が2倍あるなら、ねじれ、接合部の設計、など構造計画にさほど気を使わなくとも安全、安心な家ができます。やることは無開口壁をすべて耐力壁にすることです。そして、四分割法の充足率を1.0とすること。さらに厚物合板を使った剛床です。もちろん、壁量を2倍にしてねじれ、接合部の設計など構造計画がよければもっと性能のよい住宅ができます。これが新築で今後進めていきたいことです。

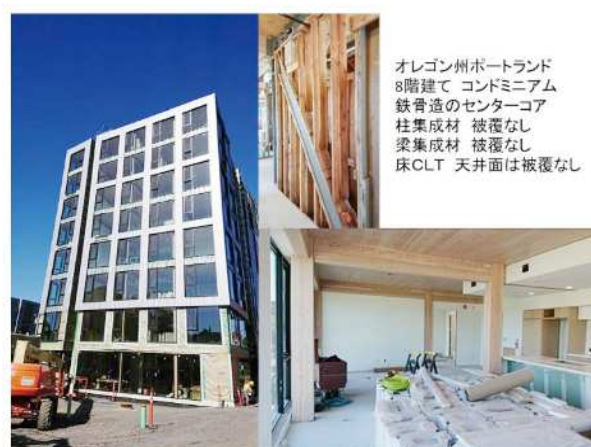
図11 8階建ての木造建物

世界では10年ほど前に10階建て程度の木造建築物が建ったと話題になりましたが、現在は、19階建て（カナダバンクーバー）、24階建て（オーストラリアウイーン）などが建っています。カナダバンクーバーは地震が起こる地域で鉄筋コンクリート造のコアで地震力を負担し、木造は柱とはりに使われています。19階建てでは木材は被覆されますが、図11の

ように8階建て程度ですと、柱はり床などは被覆がなく、木造らしい建物として仕上がっています。この建物は米国オレゴン州ポートランドにあります。これらの中高層木造建築を実現できたのはCLTをはじめとするマスティンバーと呼ばれる木材が開発されたからです。また、各国で木材が使われるのは、永続的に供給可能な資源で、かつ成長中には二酸化炭素を吸収し、供用期間中にはその炭素を排出せずに固定化する環境にやさしい資源循環材料だからです。
